Vertikaler Garten am Palmengarten Frankfurt/Main – Teil 2

# Ergebnisse der Machbarkeitsstudie

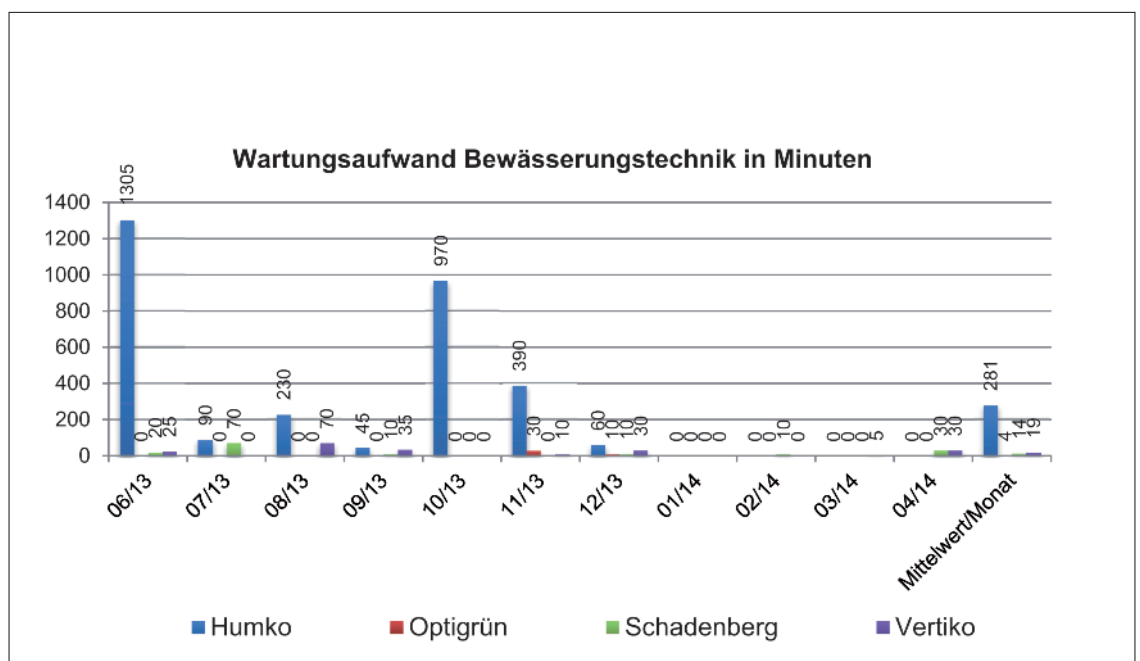
Abbildung 10: Wartungsaufwand der Bewässerungstechnik in Minuten pro Monat und Mittelwert pro Monat

Der Zeitaufwand für die Wartung der Bewässerungstechnik (Abbildung 10) bezieht sich weitgehend auf gelegentliche Korrekturen bei den Einstellungen. Bei Humko gab es vor allem im ersten halben Jahr erhebliche Probleme. Es wurde entweder zu wenig oder zu viel bewässert, und der Düngerverbrauch war nach mündlicher Mitteilung des Palmengartens sehr hoch. Mehrfach mussten durch ein externes Unternehmen zeitintensive Arbeiten an der Bewässerungsanlage durchgeführt werden. Der Aufwand bei Optigrün war gering. Lediglich im November wurde trotz hohen Wasserverbrauchs zusätzlich von Hand bewässert, da die Wand sehr trocken wirkte. Bei Schadenberg waren einige Ein-

stellungsänderungen notwendig, um eine ausreichende Bewässerungsmenge zu erzielen. Auch hier wurde bei zu großer Trockenheit gelegentlich per Handsteuerung zusätzlich bewässert. Bei Vertiko gab es wegen eines fehlerhaften Steuergeräts ebenfalls Probleme mit der Bewässerung und zu hohen Düngergaben. Seit Austausch des Steuergeräts lief die Anlage ohne Beanstandungen. Im November wurden alle Anlagen auf Winterbetrieb umgestellt und im Februar wieder in Betrieb genommen.

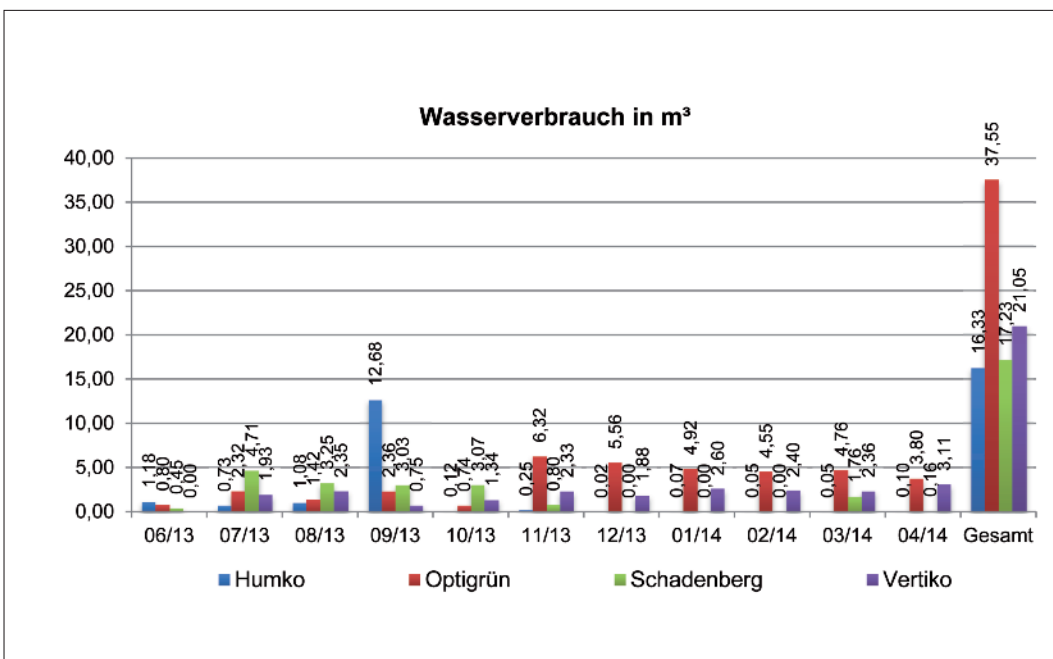
Abbildung 11: Wasserverbrauch pro Monat und gesamt

Obwohl Humko und Vertiko die Systeme mit dem größten Wartungsaufwand waren, übertraf der Wasserverbrauch (Abbildung 11) bei Optigrün den der Mitbewerber deutlich. Insbesondere nach Umstellung auf Winterbetrieb stieg dort der Verbrauch erheblich an. Während der Bonituren fiel auf, dass ganze Bereiche des Systems trocken waren, obwohl regelmäßig und, wie Abbildung 11 ausweist, reichlich Wasser gegeben wurde.
